# INSPEKTIONSBERICHT

gemäß ÖNORM M 5874 bzw. BGBl. II Nr. 304/2001 Trinkwasserverordnung

<b>Trinkwasseruntersuchung der WVA Mannsdorf an der Donau</b> <b>GS2-WL-463/054-2016</b> Datum der Inspektion: 02.11.2022	
Auftraggeber	Gemeinde Mannsdorf an der Donau
Anschrift des Auftraggebers	Marchfeldstraße 34 2304 Mannsdorf an der Donau
Auftrag vom / Zahl	Dauerauftrag

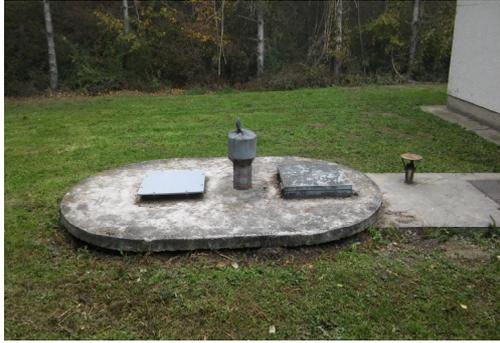
Der Vorschacht weist eine Tiefe von ca. 2,5 m auf und ist aus Beton gefertigt.

Die zwei Einstiegsöffnungen (60 x 60 cm) sind mit einem einteiligen, versperrten Eisendeckel verschlossen.

Die Vorschachtoberkante ist ca. 0,3 m über die Geländeoberkante hochgezogen.

Ein Belüftungspilz (insektendicht) ist ersichtlich.

Außenansicht Vorschacht Bohrbrunnen

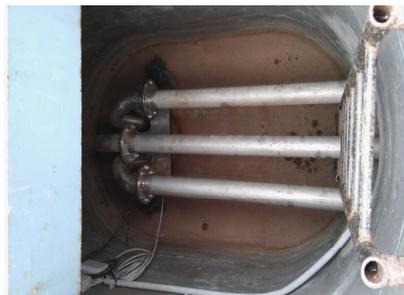
Wasserversorgung über einen 1968/69 errichteter Bohrbrunnen mit einem Ø von ca. 60 cm und einer Tiefe von ca. 13 m.

Der Brunnen ist in einem Vorschacht situiert, wobei die Brunnenwandung ca. 25 cm über die Vorschachtsohle hochgezogen ist.

Als Brunnenabdeckung dient ein Metalldeckel.

Innenansicht Bohrbrunnen

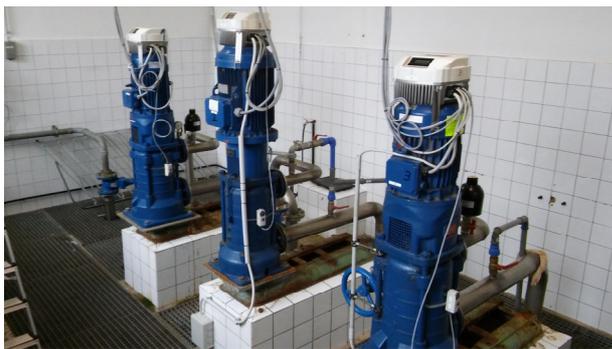
Die Wasserförderung erfolgt bei Bedarf über drei Oberwasserpumpen über 5 x 300 Liter Druckkessel (im Pumpenhaus situiert) in das Ortsnetz Mannersdorf.

Oberwasserpumpen
