Inspektionsbericht
gemäß ÖNORM M 5874 bzw. BGBl. II Nr. 304/2001 Trinkwasserverordnung

Auftrag	Nitratuntersuchung WVA Mannsdorf an der Donau GS2-WL-463/054-2016 Jänner
Behördenreferenz	GS2-WL-463
Auftrag vom / Zahl	27.02.2023
Anlass der Untersuchung	Nitratgehalt
Letzte Untersuchung der Untersuchungsanstalt	E2200808/011 vom 01.12.2022
Geschäftszahl	10459
Auftragsnummer	E2301044
Inspektionsberichtsnummer	E2301044/021
Projektbearbeiter/in	Julia Pertl
Ort der Probenahme	WVA Mannsdorf an der Donau
Probenahmedatum	27.02.2023
Probenübergabedatum	27.02.2023
Datum der Inspektion	27.02.2023
Ausstellungsdatum des Berichts	04.04.2023
Probennehmer/in /Inspektor/in	Julia Pertl
Gutachter/in	DI Katrin Hoffmann
Seitenzahl	1 von 5
Beilagen	Gutachten, Prüfbericht Labor

Probe Nr.	1
Probenahmestellenbezeichnung	WL-463/023166 Probenahmestelle 2 WVA Mannsdorf an der Donau Ortsnetz Mannsdorf, Zapfhahmentnahme Gemeindeamt, Marchfelderstr. 34
Interne Probennummer	E2301044/001
Probe entnommen am	27.02.2023

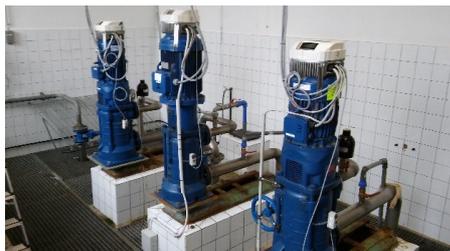
Die Wasserförderung erfolgt bei Bedarf über drei Oberwasserpumpen über 5 x 300 Liter Druckkessel (im Pumpenhaus situiert) in das Ortsnetz Mannersdorf.

Oberwasserpumpen
